# 臺北市立松山高級工農職業學校

## 110 年災害防救計畫經費編列統計表

# 110 年 1 月份消防改善施作紀錄

# 110 年 1 月份改善施工照片

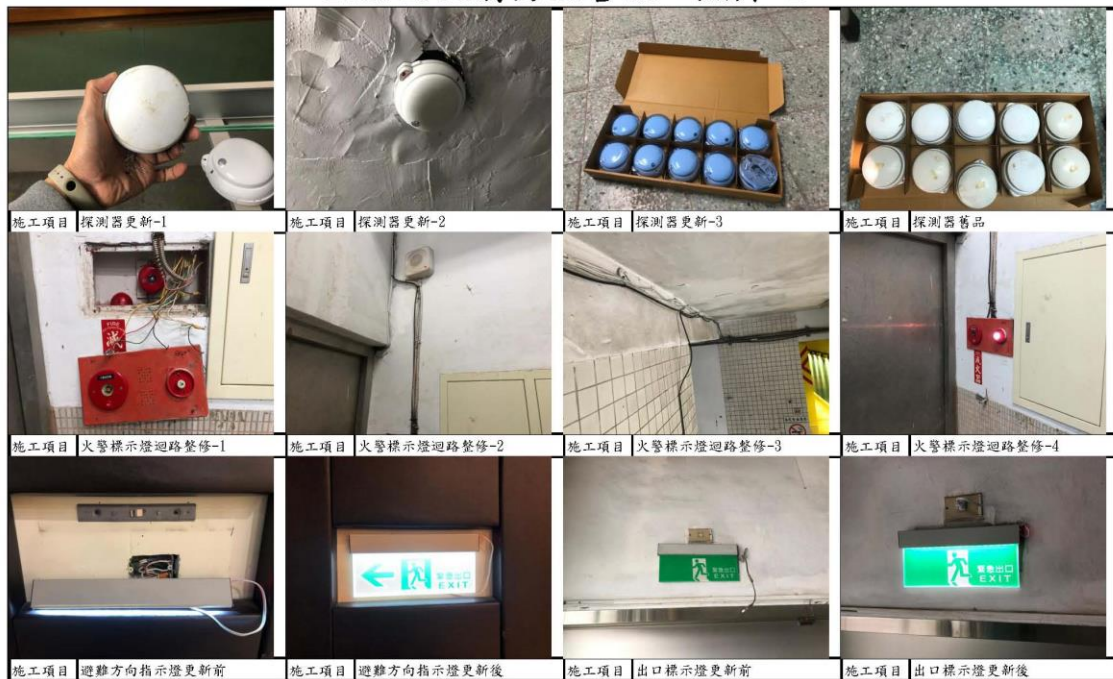
## 110.2.18消防改善施工照片-1

| 場所名稱：松山工農 | | | | 檢測日期：110年1月12日 | | | |
|---|---|---|---|---|---|---|---|
| 受信總機功能 | ✓ | | | <b>備註 與 不合格說明：</b><br>1. 探測器上漆 = 成功樓 B.F × 9 只<br>2. 探測器未動作 = 成功樓 B.F × 2 只<br>3. 探測器偵測障礙 = 民權 2F × 1 只<br>4. 手動發信機故障 = 民權 2F × 1, 3F × 1 只<br>5. 出口標示燈故障 = 民生 2F × 1 只<br>6. 火警標示燈故障 = 成功 1F × 2, 經<br>查修結果為線路故障所致建議<br>整修。<br>7. 探測器缺少 = 成功 5F × 2 只。 | | | |

| 項次 | 內 容 | 單位 | 數量 | 單 價 | 金 額 | 備 註 |
|---|---|---|---|---|---|---|
| 1 | 差動式探測器上漆更新 | 只 | 9 | 350 | 3,150 | 成功B1F*9 |
| 2 | 差動式探測器未動作更新 | 只 | 2 | 350 | 700 | 成功B1F*2 |
| 3 | 手動發信機故障更新 | 只 | 2 | 750 | 1,500 | 民權2F/3F |
| 4 | 出口標示燈故障更新 | 具 | 1 | 650 | 650 | 民生2F |
| 5 | 火警標示燈迴路整修 | 迴 | 2 | 1,500 | 3,000 | 成功B1F*2 |
| 7 | 火警受信總機電源控制移位<br>(含開關盒、開開箱及線路配置) | 式 | 3 | 6,000 | 18,000 | 民族/民權/民生 |

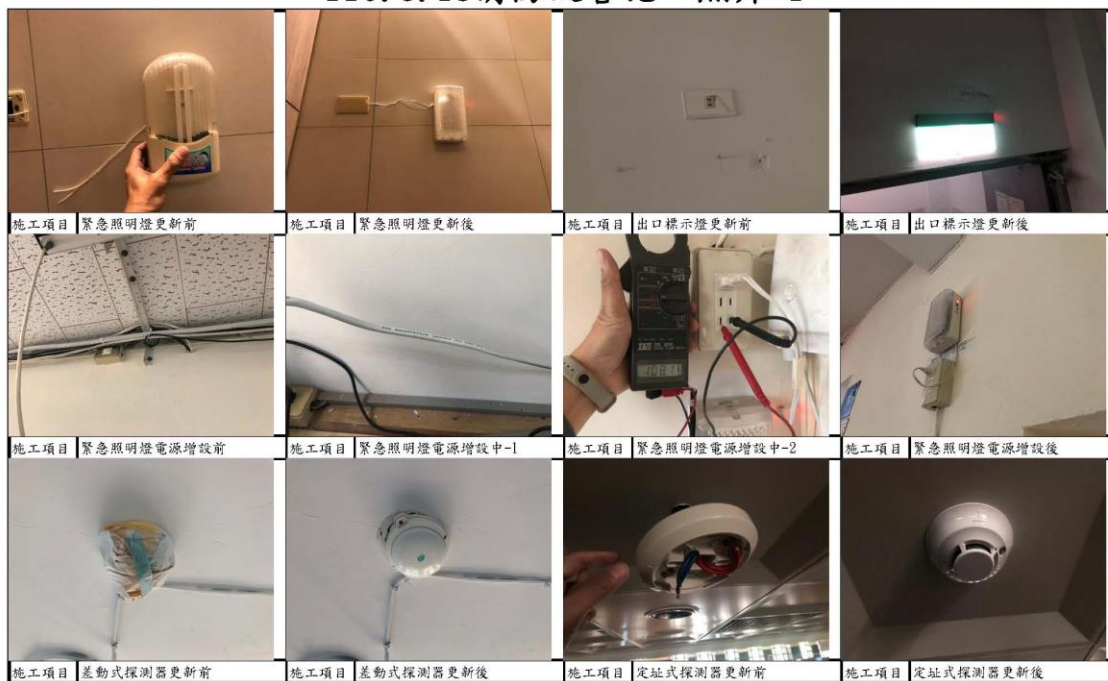
## 110.3.15消防改善施工照片-1

- 緊急照明燈故障/無電源  
成功樓 = B1F x 1, 民族4F x 1具。  
體育館 = 1F x 2, 2F x 1, 5F x 2, 6F x 1具。  
篤行樓無電源 = 2F/3F/1F  
農場新大樓 = 2F/3F/4F
- 出口標示燈故障/無電源 =  
民族2F無電源x1, 農場新大樓B1F x 1具。
- 探測器故障 =  
農場新大樓 = B1F x 1, 3F x 1, 5F x 1 (上漆x2)  
體育館 3F x 2, 6F x 1: P1-107  
P2-42
- 警鈴未動作 = 體育館 2F x 1, 4F x 1。
- 滅火器未固定 = 成功4F x 2  
未標示 = 成功4F x 1

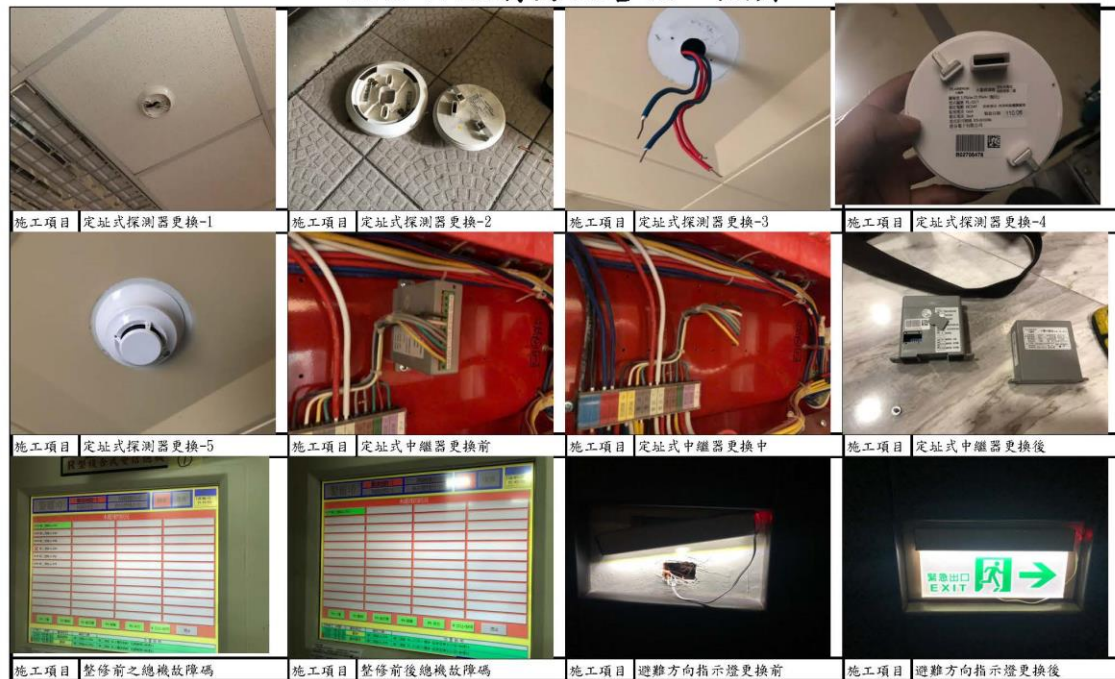
## 110. 7. 26消防改善施工照片

1. 火警迴路斷線：大同樓 P11、P16、P28  
P52、P24

2. 避難方向指示燈面板破裂：  
體育館3F x 1

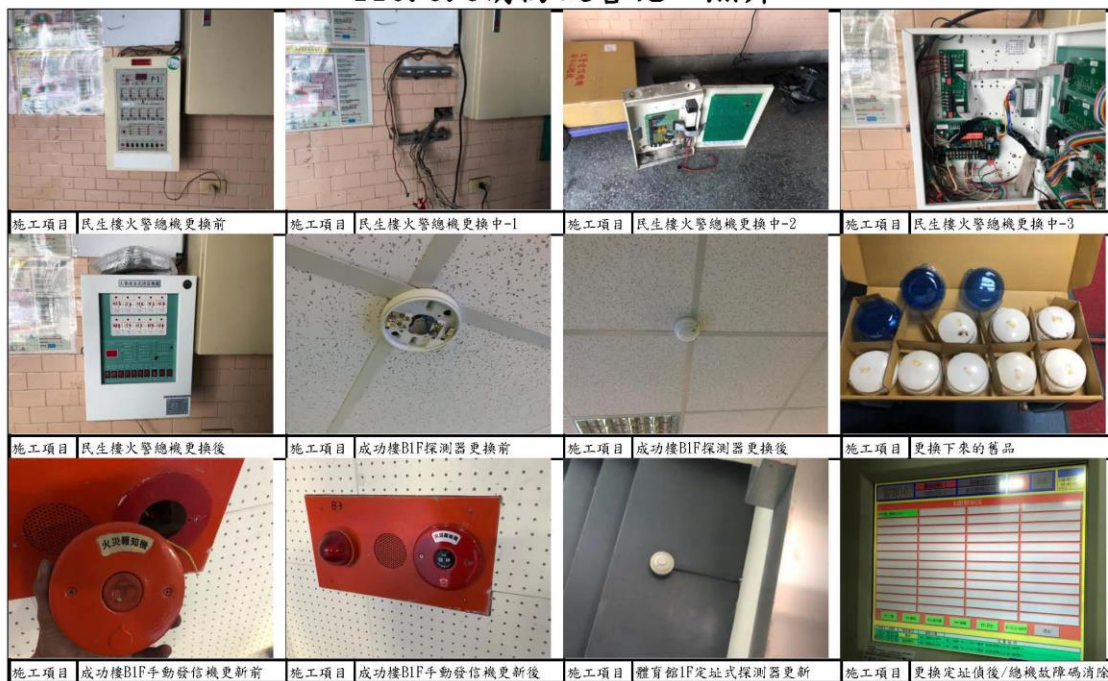
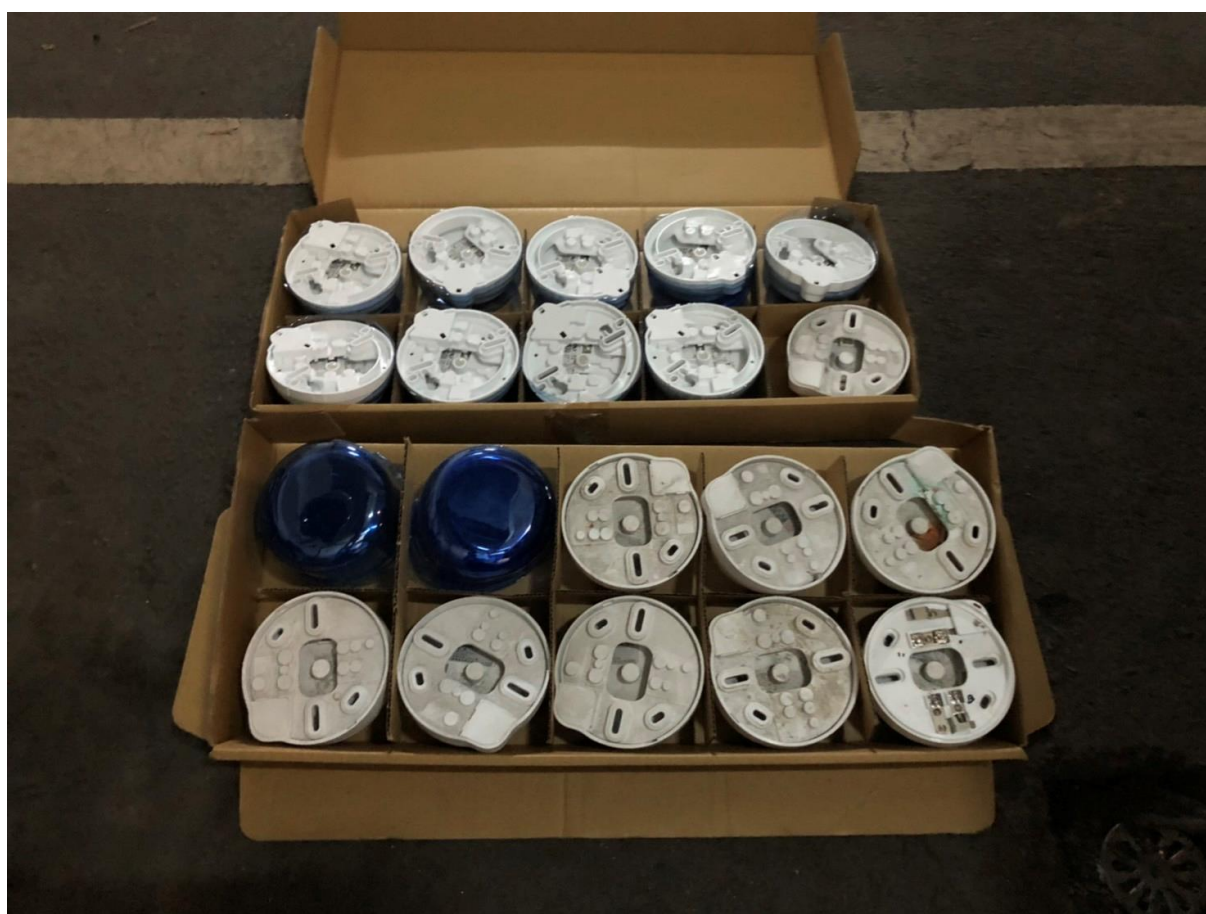
## 110.9.9消防改善施工照片

| 場所名稱：松山工農 | | | | 檢測日期：110年7月6日 | | | |
|---|---|---|---|---|---|---|---|
| 受信總機功能 | ✓ | | | <b>備註 與 不合格說明：</b><br>1. 手動發信機故障：成功樓1F。<br>2. 火警誤報：民生樓/火警總機因水管破裂，導致火警迴路誤報，總機機板故障，建議更新總機。成功樓B1-4迴路誤報，經復歸後，總機及B1-4迴路區域並無誤報之掉測器，建議此區域掉測器及發信機更新。<br>3. 火警總線：成功樓1F，經查修結果為掉測器故障x2只。 | | | |

拆動式探測器更換

| 項次 | 內 容 | 單位 | 數量 | 單 價 | 金 額 | 備 註 |
|---|---|---|---|---|---|---|
| 1 | 10迴路火警總機 | 台 | 1 | 20,500 | 20,500 | 民生樓 |
| 2 | 差動式探測器更新 | 只 | 18 | 350 | 6,300 | 成功B1F*16/成功1F*2 |
| 3 | 手動發信機 | 只 | 1 | 750 | 750 | 成功B1F |
| 4 | 定址式偵煙探測器 | 只 | 1 | 3,500 | 3,500 | P11/P24/6月缺失 |
